# Säkrare genom Strandbaden

Förslag på åtgärder för att höja trafiksäkerheten  
och förbättra miljön på och kring väg 111 genom Strandbaden

Trafikgruppen, Strandbadens Byaförening, januari 2008

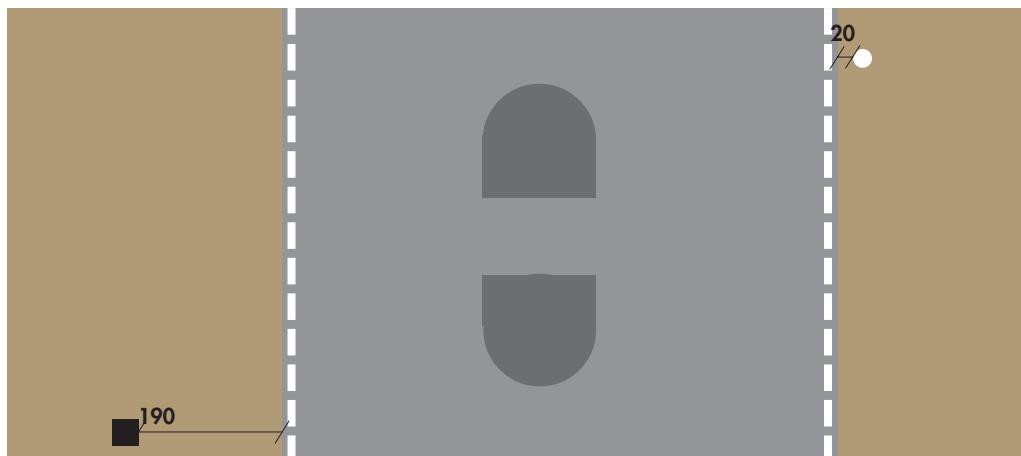
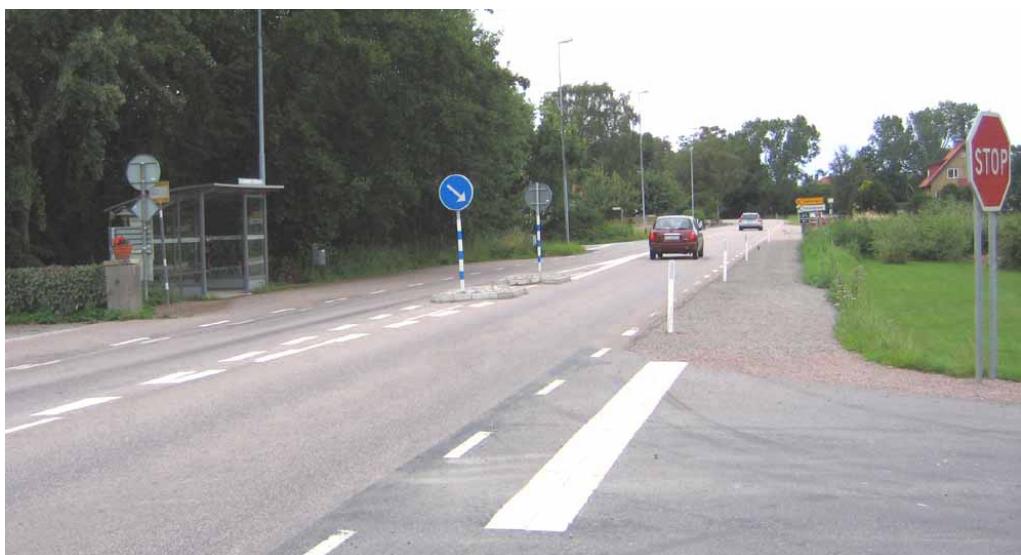
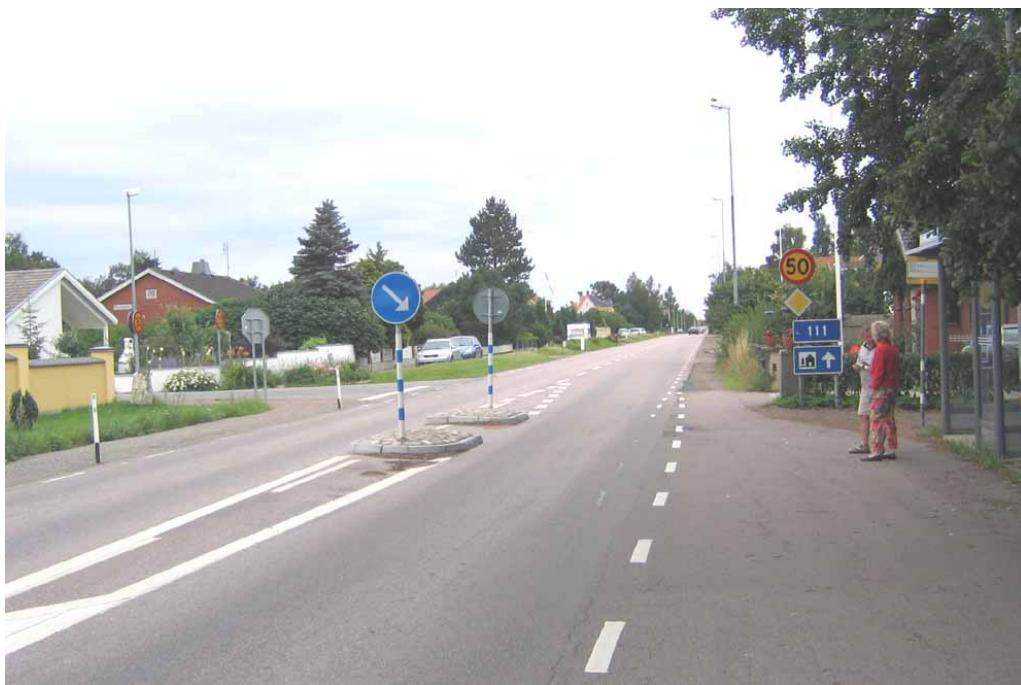
## Befintlig refug på väg 111 vid Tallbacksvägen

- B** **Tallbacksvägen.** Gångpassage med refug. Önskemål finns om beläggning på östra sidan.

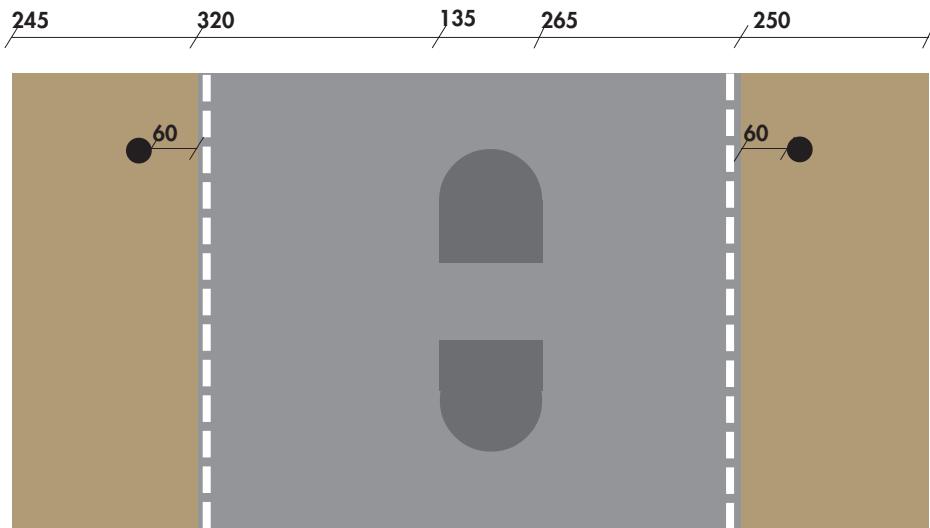
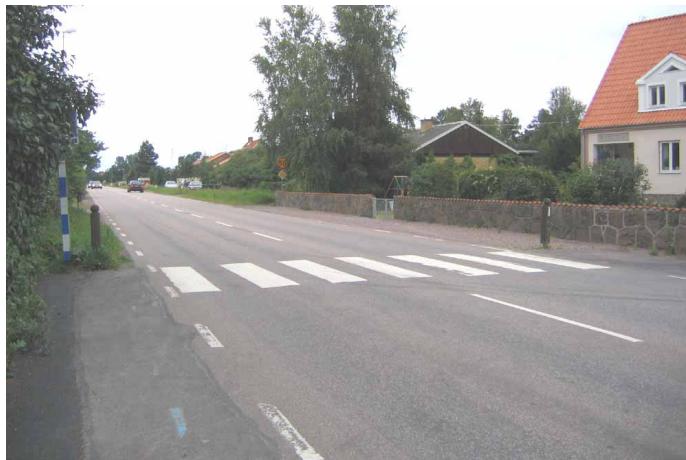
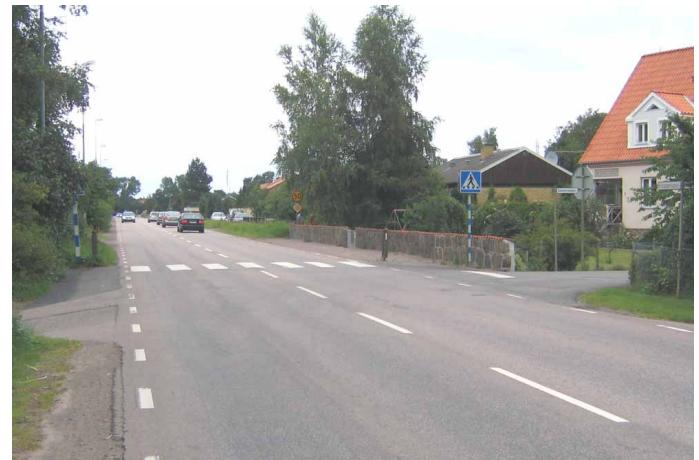
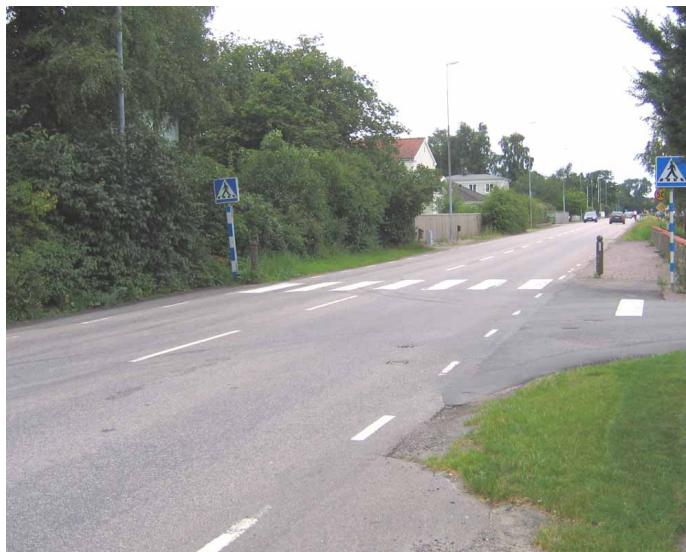
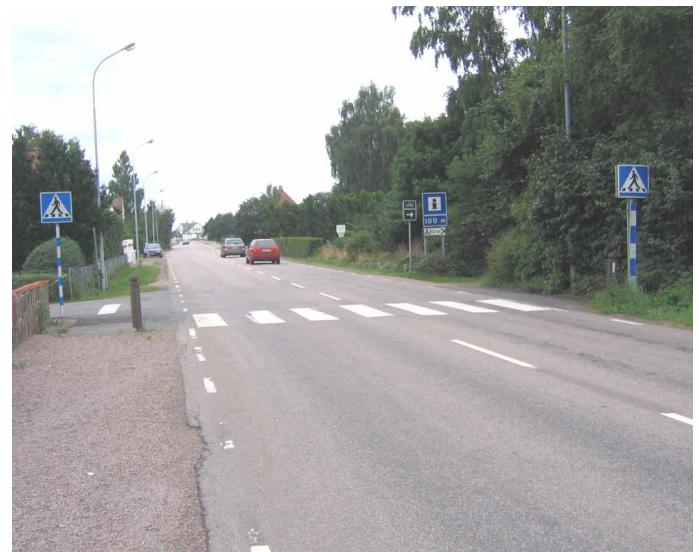
1

**Dannevangsvägen.** Befintligt övergangsställe förses med refug för att förhindra omkörningar samt "trottoar" med kantsten. Övergangsstället ligger ungefär mitt på raksträckan där farterna är höga och omkörningarna många. Utfarten från Dannevangsvägen saknar fri siktsträcka.

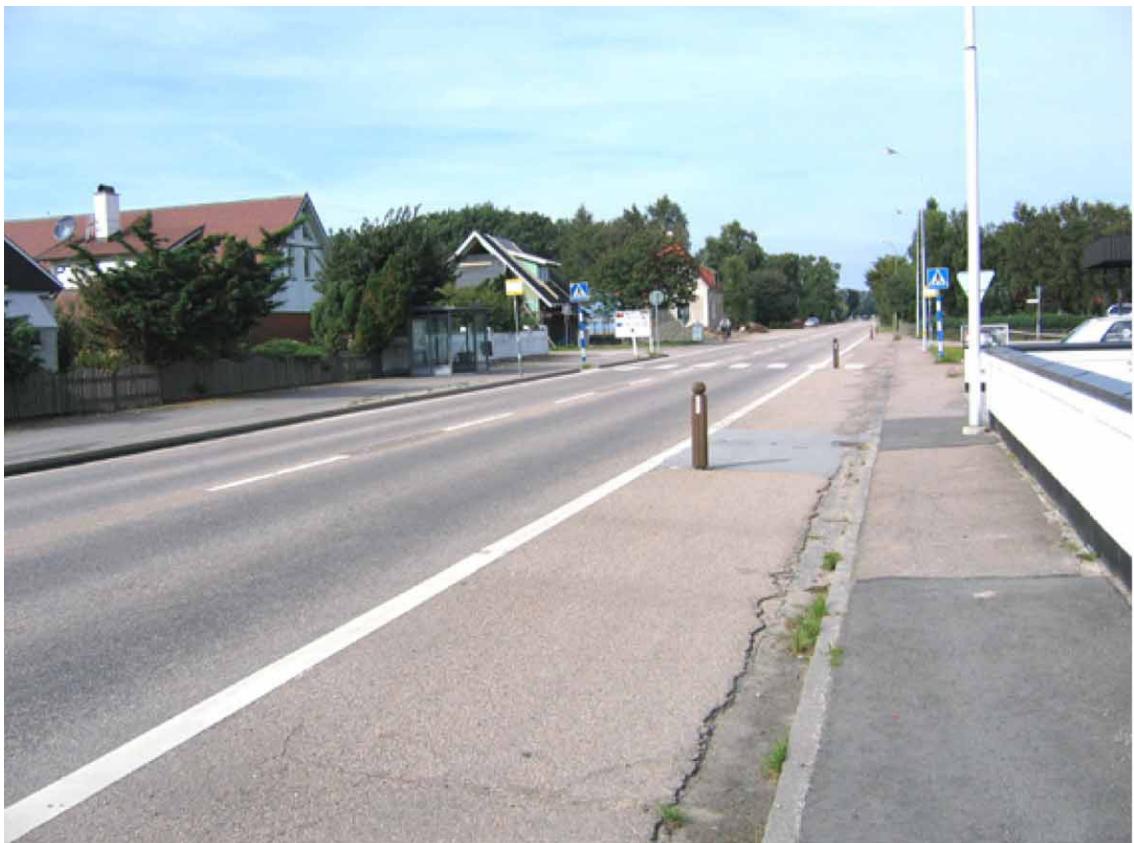
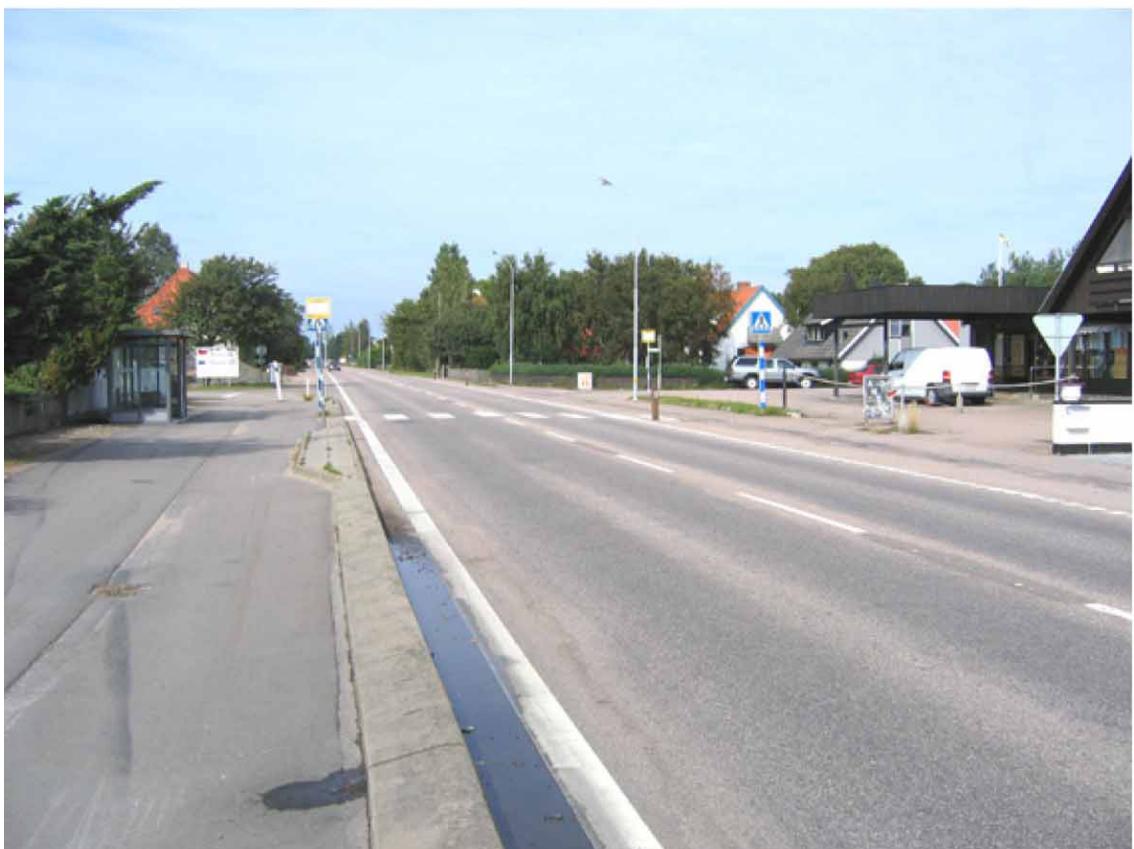
- 3 Örestrand/Strömstadsgatan.** Befintligt övergångsställe kompletteras med refug. Busshållplats i norrgående körbana flyttas förslagsvis till norra sidan av korsningen.

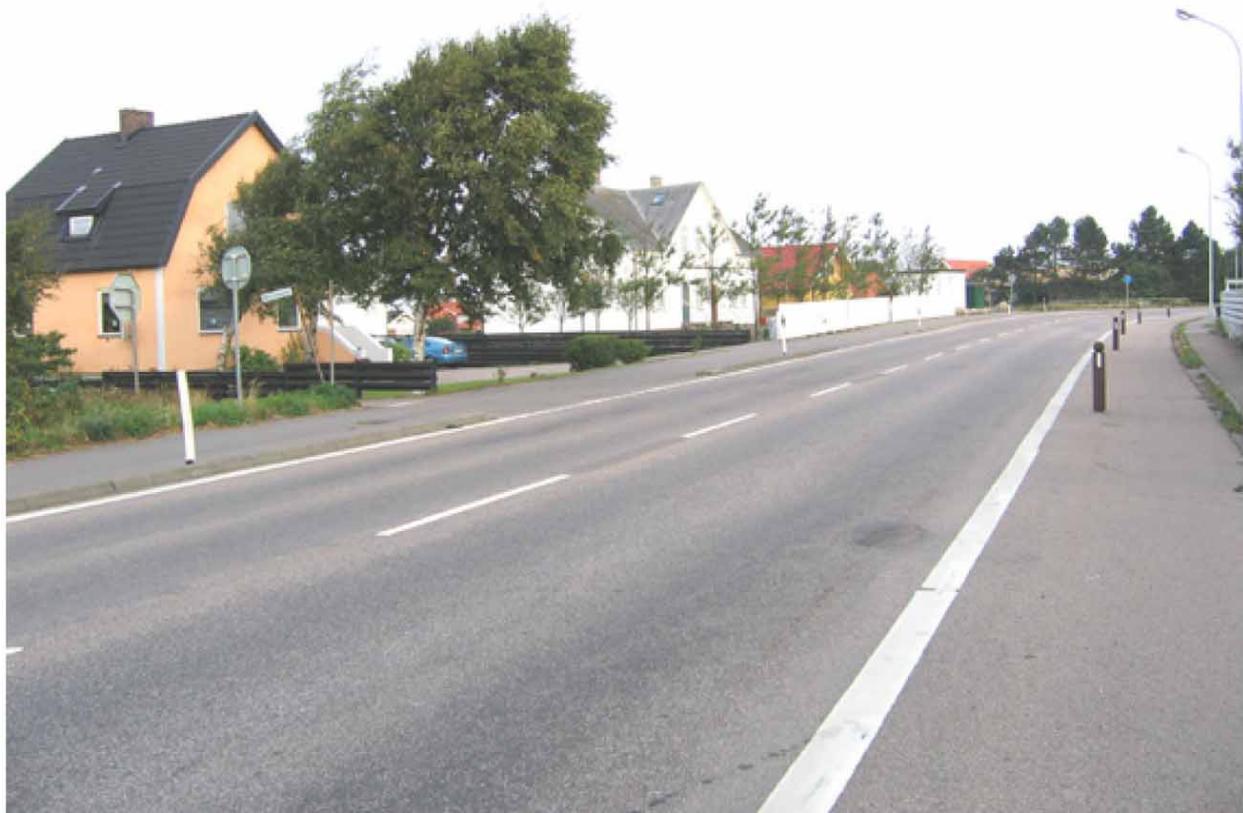
4

**Särögatan/Marstrandsgatan.** Refug föreslås. Detta är södra ingången till den beryktade "folkvagnskurvan" där otaliga olyckor inträffat under årens lopp. Det får anses som helt nödvändigt att införa hastighetsdämpande åtgärder på denna plats. Här börjar också en "omkörningssträcka" för sydgående trafik.

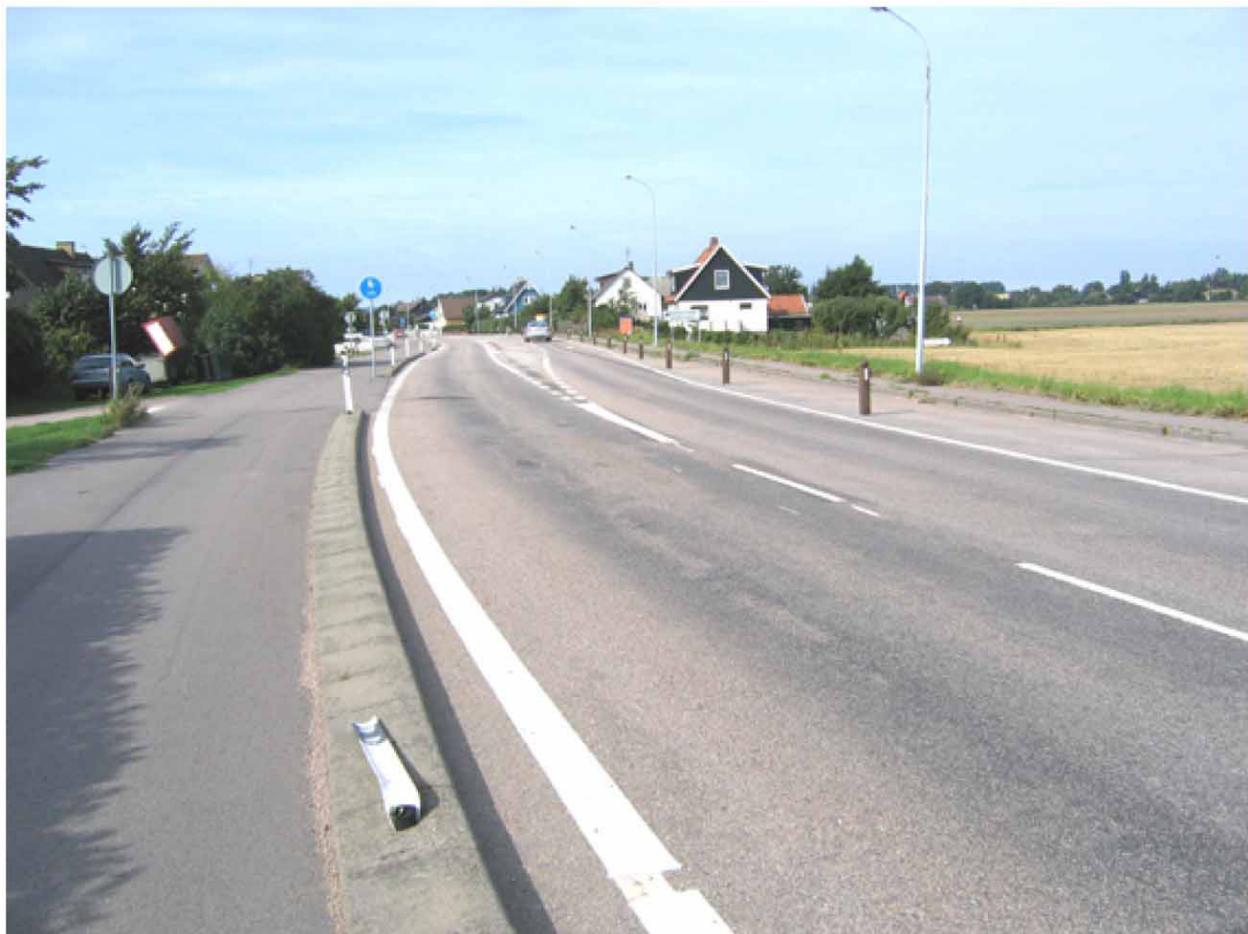
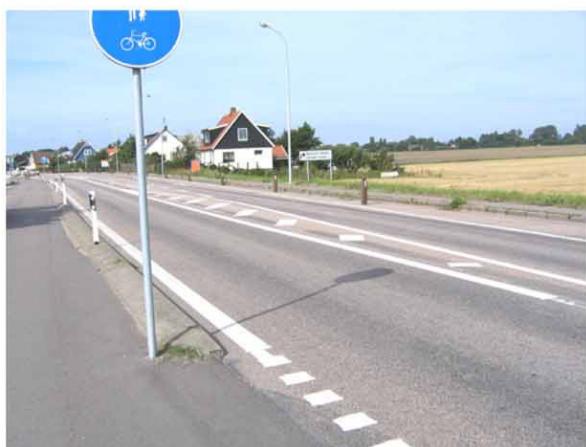
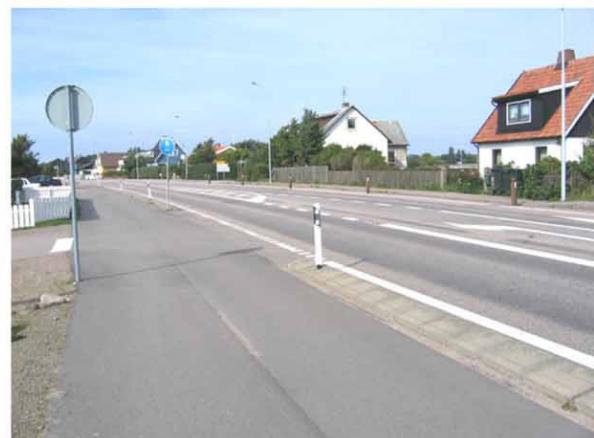
**5 Mellbystrandsgatan.** Befintlig målad vänstersvängsmarkering förses med refuger. Säkerheten för vänstersvängande trafik har förmodligen ökat men som fartdämpare har målningen ingen effekt.

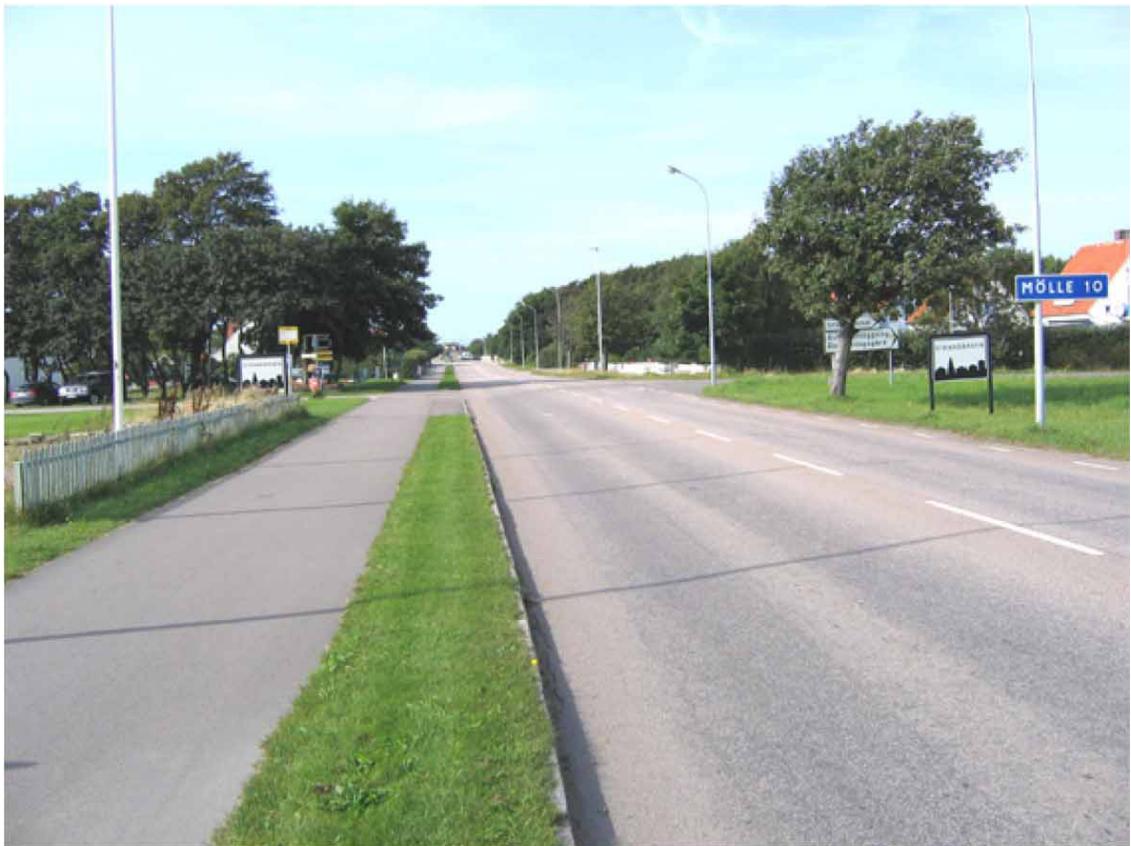
- 6 Kattegattsgatan (längst bort på bilden).** Refug föreslås för att dämpa hastigheten och förhindra omkörningar.
- 7 Margreteberg/Smergelgatan/Skjutbanevägen.** Strax norrut blir vägen bredare och här behövs en fartdämpande rondell. Dessutom blandas här tung trafik (ofta långa fordon med släp) på väg till och från återvinningsanläggningen och sommartrafiken (ofta med husvagn) på väg till och från bad och vandrarhem med den ordinarie pendlartrafiken.
